# Osttiroler Heimatblätter

Donnerstag, 30. Mai 1991

## Jahresbericht 1990 des Denkmalamtes für den Bezirk Lienz

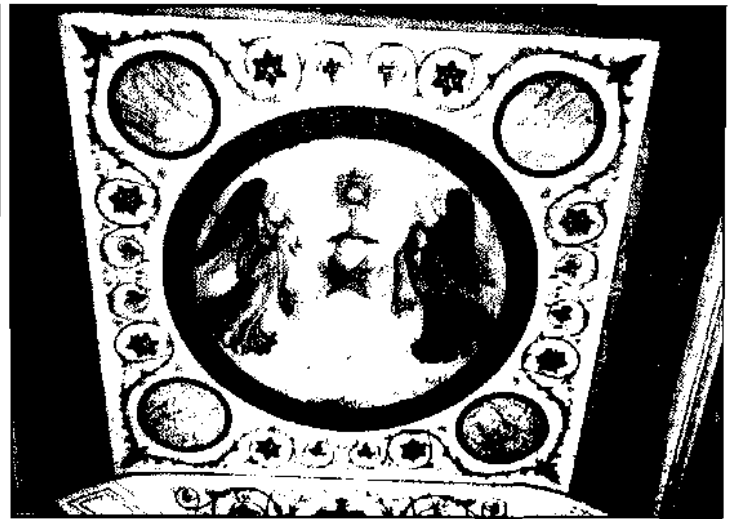
Weilerkasten in Obertilliach 1990 nach Neueindeckung. — Rechts: Deckengemälde in der alten Pfarrkirche von Untertilliach. Zustand 1991. Fotos: Bundesdenkmalamt

**Pfarrkirche Hl. Ingenuin und Albuin am Kirchberg:** Die 1988 in Angriff genommene Innenrestaurierung der einstigen Untertilliacher Pfarrkirche konnte dank des großen Engagements aller Beteiligten im Berichtsjahr weitgehend abgeschlossen werden. Der Gestühlboden und der Sakristeiboden mußten erneuert, das Gestühl aufgerichtet, ein Schutzgitter unter der Empore eingebaut und das künstlerische Inventar restauriert werden. Die Originalfassung des um 1785 entstandenen Hochaltars, der heiden um 1800 angefertigten Seitenaltäre, der dazugehörigen plastischen Ausstattung, der barocken Kanzel und eines Schrankes wurde freigelegt und ausgebessert. Lediglich gereinigt und retuschiert werden mußte die Fassung des Churstuhls und des Kommuniongitters, freigelegt und mit Wachs eingelassen wurden ein Wandschrank im Chor und der Sakristeischrank. Der Beichtstuhl mußte nach dem Vorbild des dazugehörigen Aufsatzes neu marmoriert werden.
