OSTTIROLER HEIMATBLÄTTER

NUMMER 3-4/2007

Die Kirche zu St. Johannes d. T. in Lienz und ihre Geschichte*

Der gotische Neubau der St. Johanneskirche zu Lienz, 1467-1491*

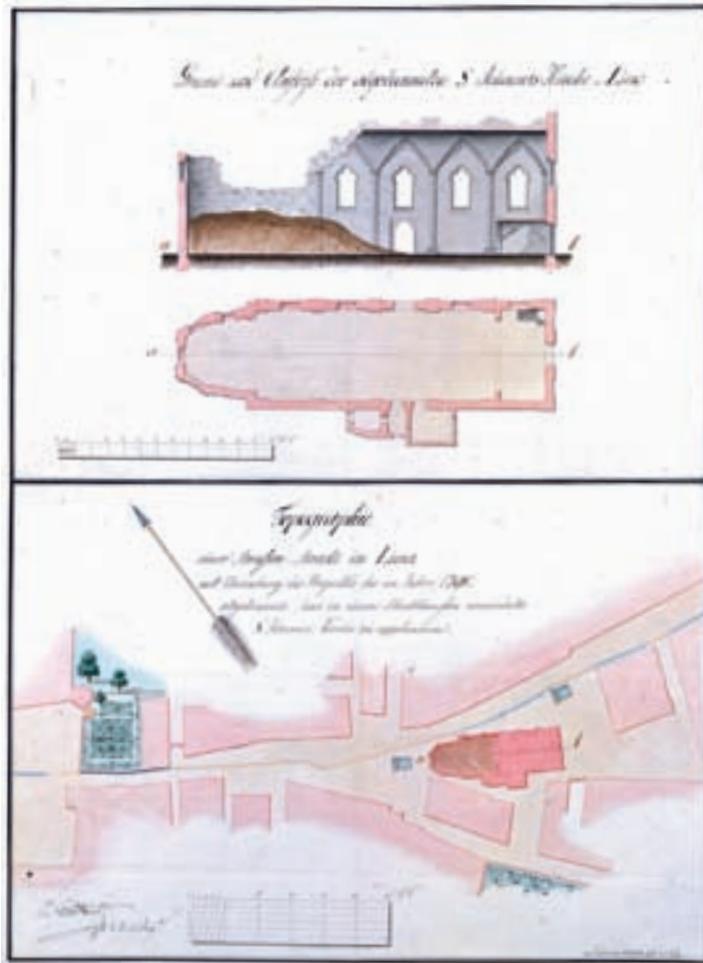
Grundriss, Längsschnitt und Situationsplan der Lienzer St. Johanneskirche im Zustand als Ruine; aquarellierte Federzeichnung, 1814. (Innsbruck, Tiroler Landesarchiv, Karten und Pläne 2683)

Das Ergebnis lässt sich einigermaßen aus den überlieferten Planzeichnungen von 1814 rekonstruieren: Die einschiffige gotische Kirche umfasste im Langhaus fünf

Joche, woran sich im Osten der ein wenig eingezogene, sich nach vorne hin leicht verjüngende Chor anschloss. Die Joche waren durch Pilaster als Halbsäulen mit Halbkapitellen über Sockeln getrennt. Diese trugen das eher einfache Rippengewölbe, wohl in Sternform. Der Chor wies keine Pilastergliederung auf. Im hintersten Joch des Langhauses war eine unterwölbte Empore eingebaut, über eine Stiege auf der Südseite zu erreichen. Eingänge befanden sich auf der West- und der Südseite. Auf dem Plan ist der südseitige Eingang als sogenannter Schulterbogen zu erkennen. Beleuchtet wurde der Raum fast ausschließlich von der Südseite her, im Langhaus durch vier große Fenster, nach oben hin in der Form eines Kleeblatt- bzw. einfachen Fächerbogens abschließend. Nur im vordersten Joch befand sich ein kleineres Fenster; die drei Fenster des Presbyteriums waren ebenfalls klein und hoch angesetzt. Ein kleines Fenster lag über dem Haupteingang der Westseite. Auf der Nordseite waren die Sakristei und der Turm an das Kirchenschiff angebaut. Dieser trug nach den erhaltenen Abbildungen ein Satteldach und nicht die übliche Form eines gotischen Spitzhelms wie z. B. die nahe gelegene Karmelitenkirche.

Noch im Sommer 1814 schaltete sich das neu erstandene Kreisamt mit provisorischem Sitz in Lienz betreffend den Abbruch der Ruinen der St. Johannes-Kirche ein. Inzwischen dachte man im Stadtmagistrat daran, die Ruine nicht abzutragen, weil der dadurch entstehende Platz seiner Unregelmäßigkeit halber künftig einen „widrigen Anblick“ vermitteln würde. Der Magistrat vertrat nun die Absicht, die Ruine eindecken zu lassen und als Niederlagsmagazin für Feuerlöschgerätschaften und dgl. zu benutzen. Doch das Kreisamt verlangte noch im Dezember 1814 den Abbruch, womit sich der Magistrat nun doch einverstanden erklärte. Das Kreisamt veranlasste jetzt die Aufnahme eines Situationsplans von St. Johann (1814), heute im Tiroler Landesarchiv.

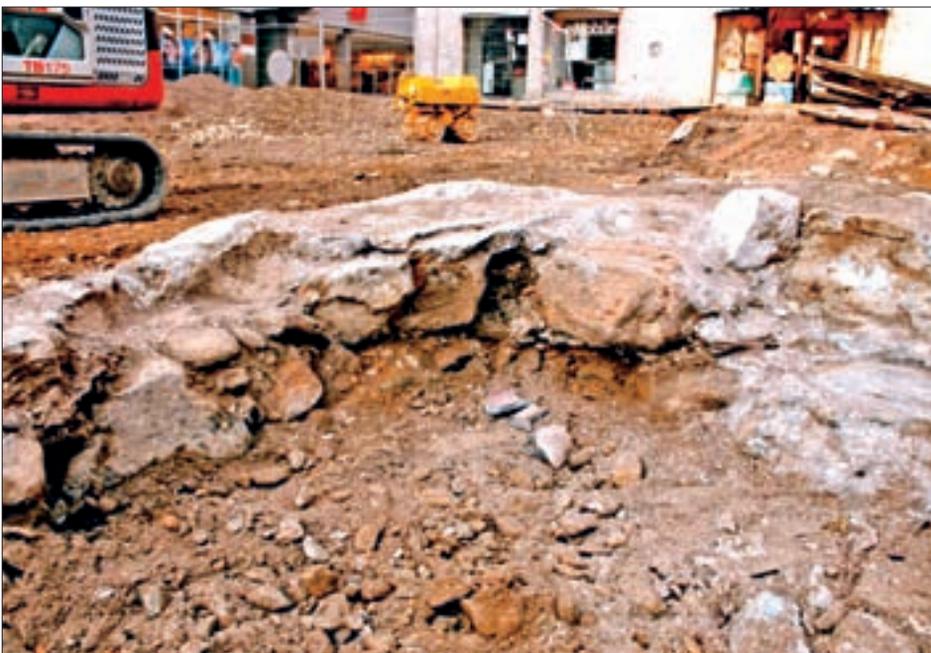
Das bei den Arbeiten am Johannesplatz im April 2005 entdeckte ca. 80 cm starke Mauerwerk der SW-Ecke der ehemaligen St. Johannes-Kirche.

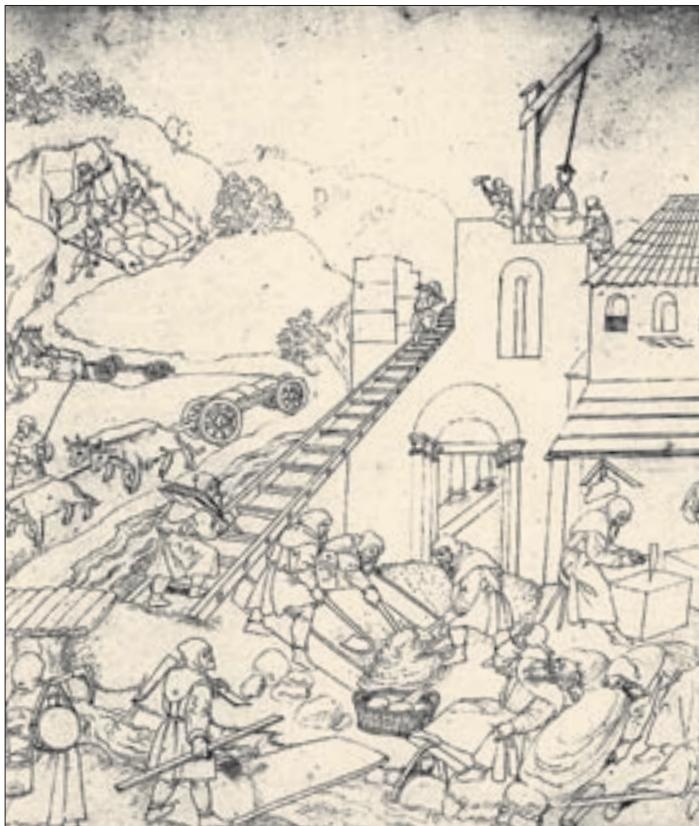
Darstellung von Steinbruch, Steintransport, Steinmetzen, Mörtelrührern, Mörtelträgern mit „Vogel“, Laufschräge, Galgenkran, Steinzange, Winkel und Messlatte.

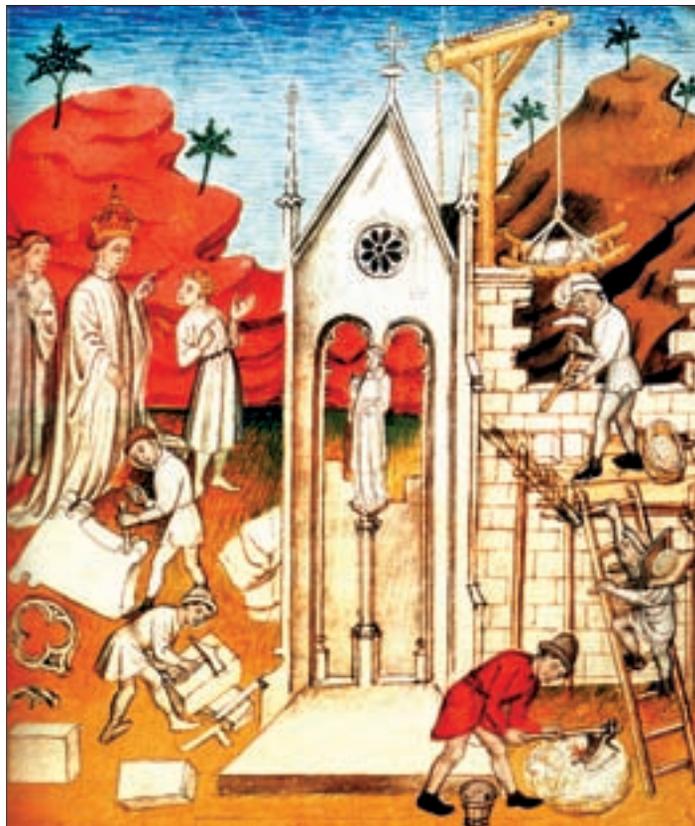
Steinmetzen schlagen Pfeilerprofile, Maßwerk und Quader; Mörtelrührer; Mörteltransport mit „Vogel“, Bockgerüst, Galgenkran mit zwei Rollen, an dem eine Holztrage mit einem Quader aufgezogen wird.

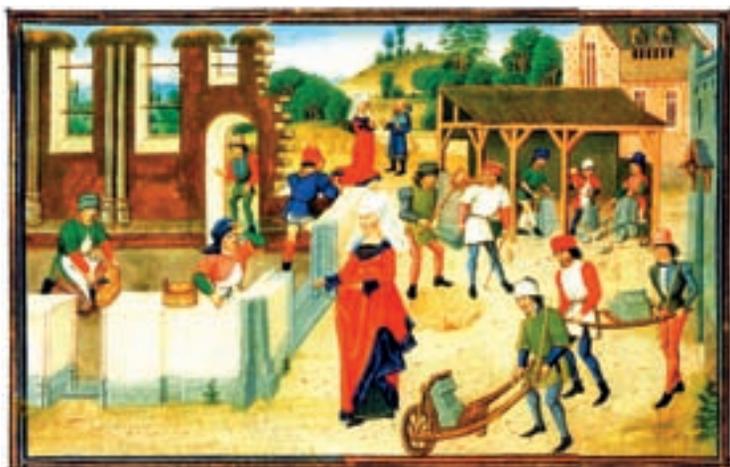
▲ Bearbeiten der Werksteine in der Hütte, davor das Mörtelmischen; Werksteintransport mittels Trage und Schubkarre, Versetzen der Steine; im Hintergrund Abdecken der Mauerkrone mit Mist zur Sicherung gegen Witterungseinflüsse.

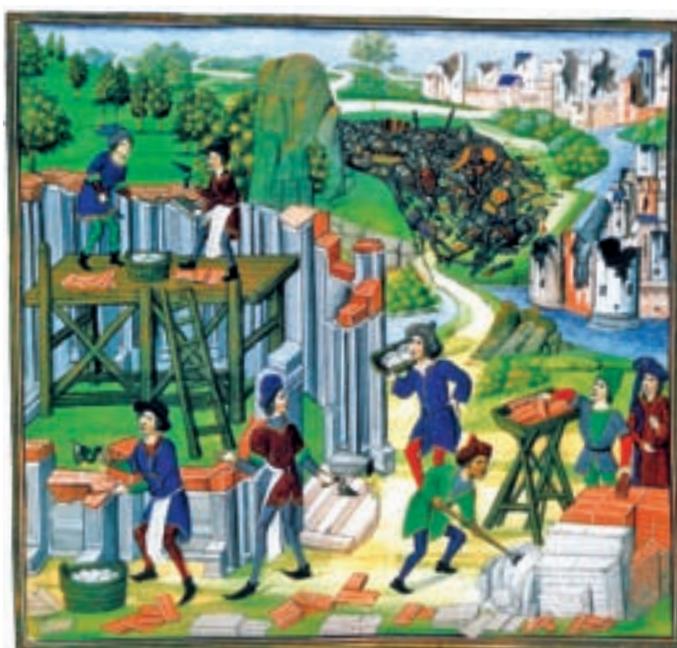
Maurer, Mörtelmischer, Mörtelträger mit Mulde, verputztes (verblendetes) Ziegelmauerwerk, Bockgerüst mit Leiter.

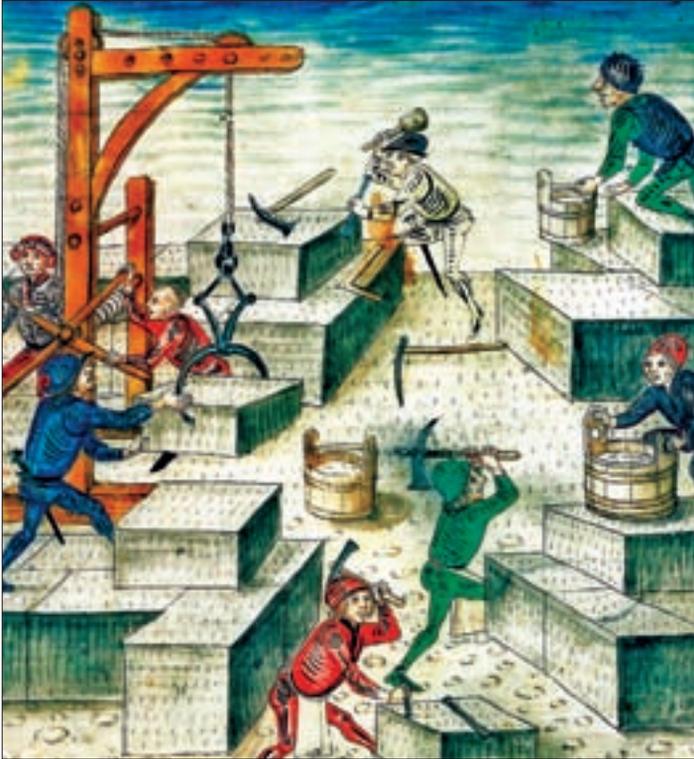
◀ Steinmetzen bei der Arbeit auf dem Werkplatz; Galgenkran mit Haspel und Steinzange.

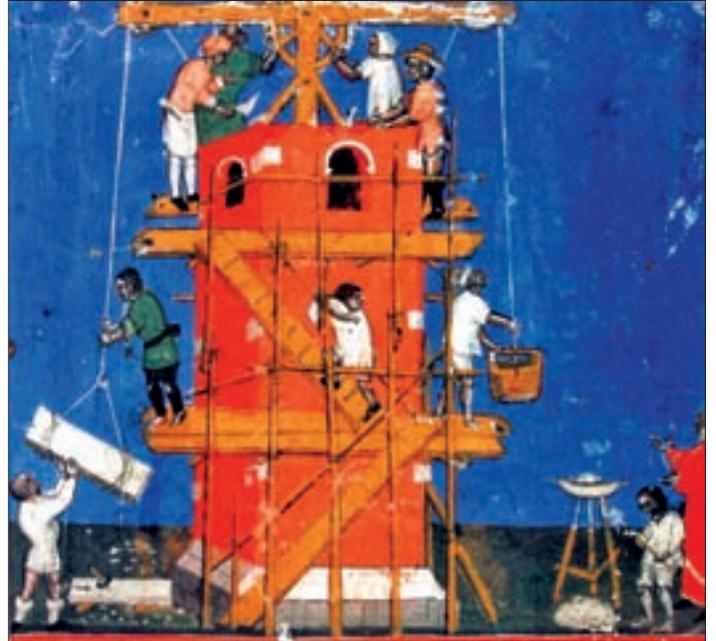
▲ Stangengerüst mit Laufschräge, Galgenkran mit zwei Rollen und Haspel.
